### Tilsyn Karrebæksminde, Vesterhave og Reedtzholm vandværk 2021

Næstved Kommune ved Pia S. Petersen foretog den 20. august 2021 tilsyn med Karrebæk, Vesterhave og Reedtzholm vandværk. Tilstede ved tilsynet fra vandværkerne var Flemming Enggaard tlf. nr. 23711342 og Stig Elholm tlf. nr. 40285288.

Dato  
**23-8-2021**

Sagsnr.  
**13.02.01-K08-11-21**

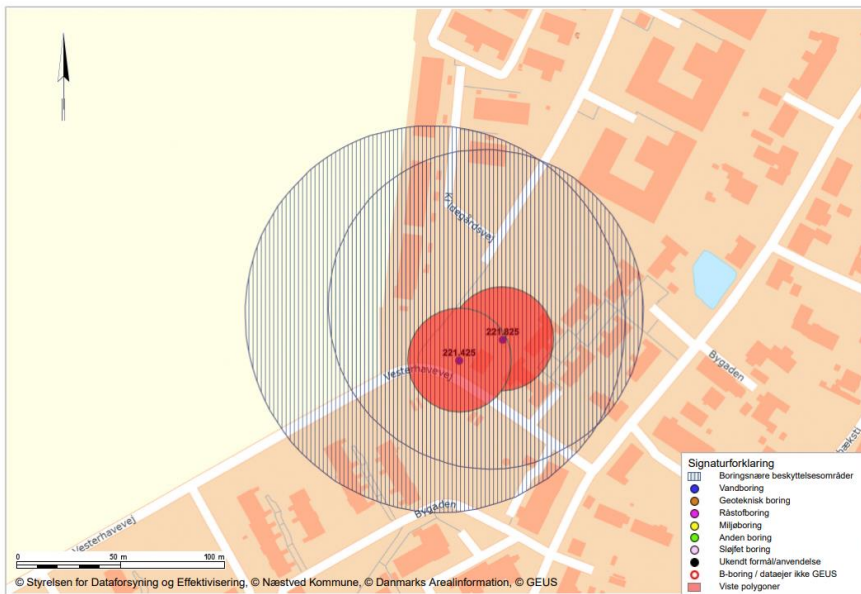
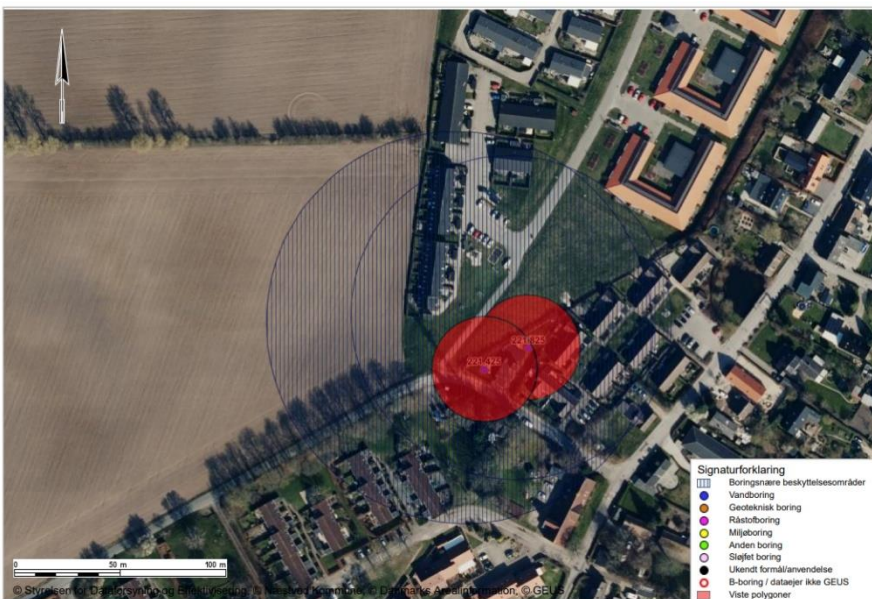
Kort med BNBO for og 25 meters fredningszone for boring med DGU nr. 221.425 og 221.825 Karrebæk/ Karrebæksminde vandværk.

Næstved kommune har i oktober 2020 indberettet til Miljøstyrelsen, at Karrebæk vandværkets 5 boringer med DGU nr. 221.968, 221.960, 221.46, 221.425, 221.825 og 221.1042 er risikovurderet og pt. er det vurderet, at der på boringerne med **DGU nr. 221.425, 221.825 og 221.1042** skal der forsøges at opnå en frivillig aftale med hensyn til Pesticider.

Det blev oplyst, at vandværket vil tage kontakt til de berørte lodsejere for aftale om pesticidfri drift i BNBO -områderne ved boring med DGU nr. 221.425, 221.825 og 221.1042 tilhørende Karrebæk vandværk og 221.826 tilhørende Vesterhave vandværk.

Vandværket underretter Næstved Kommune når der er forligget en aftale med lodsejeren.

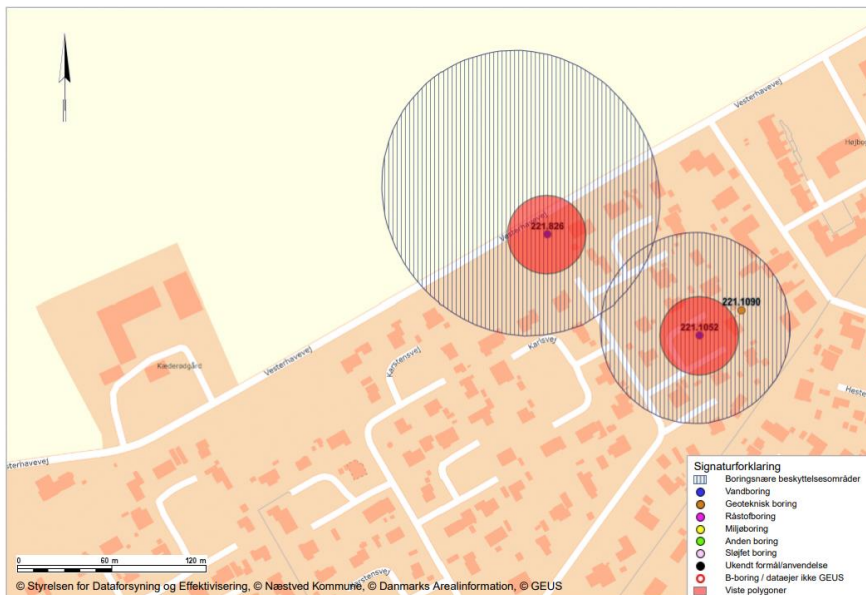
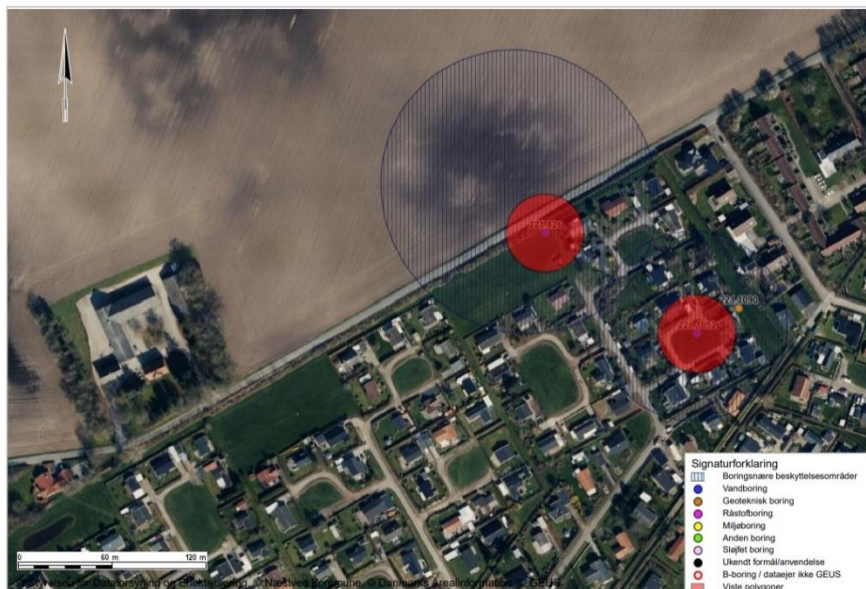
Kort med BNBO for og 25 meters fredningszone for boring med DGU nr. 221.826 og 221.1052 for Vesterhave vandværk.

Næstved kommune har i oktober 2020 indberettet til Miljøstyrelsen, at Vesterhave vandværkets 2 borer med DGU nr. 221.826 og 221.1052 er risikovurderet og pt. er det vurderet, at der på borerne med **DGU nr. 221.826** skal der forsøges at opnå en frivillig aftale med hensyn til Pesticider.

På boring med DGU nr. 221.1052 er det pt. vurderet, at der ikke er behov for indsats med hensyn til pesticider.
